评价项目概况			
企业名称	金华锋创科技有限公司		
项目名称	金华锋创科技有限公司危险化学品使用安全现状评价报告		
行业类别	<input type="checkbox"/> 化工 <input checked="" type="checkbox"/> 工贸 <input type="checkbox"/> 其他		
项目简介	<p>名称：金华锋创科技有限公司 类型：有限责任公司（自然人投资或控股） 地址：浙江省金华市婺城区白龙桥镇西溪街 59 号 法定代表人：章剑锋 成立日期：2018 年 05 月 14 日</p> <p>评价结论： 本评价认为，企业应按本评价报告 7.2 章节提出的整改意见进行整改，并经整改确认后，金华锋创科技有限公司硝酸钾、亚硝酸钠、甲醇储存、使用的安全生产条件才能符合国家现有法规标准的要求。 当企业涉及的生产工艺或其它技术条件发生变化，则应对其安全状况重新作出评价。并在今后的生产过程中应根据生产实际情况不断补充、完善并落实各项安全管理制度，认真学习贯彻落实有关法律、法规和标准、规范，并按报告提出的各项安全管理、技术对策措施逐步完善，不断提高安全生产水平。</p>		
	项目组成人员	姓名	工作任务
	项目负责人	高飞	现场勘察
	报告编制人	江群	现场勘察，报告编制
	项目组成员	王英杰	整理资料
	项目组成员	贾黎婷	整理资料
	项目组成员	伊哲华	报告校核
	技术负责人	章强	
	报告审核人	胡洁萍	
	过程控制负责人	陈晓俊	
参与评价工作	安全评价师	高飞、伊哲华、章强、胡洁萍、陈晓俊	
	注册安全工程师	高飞、江群、王英杰、贾黎婷、伊哲华、章强、胡洁萍、陈晓俊	
	技术专家		
	现场勘察时间	2025. 3. 28	报告提交时间 2025. 6. 30
现场图片：

7.2 整改意见

表 7-1 存在的问题及整改意见

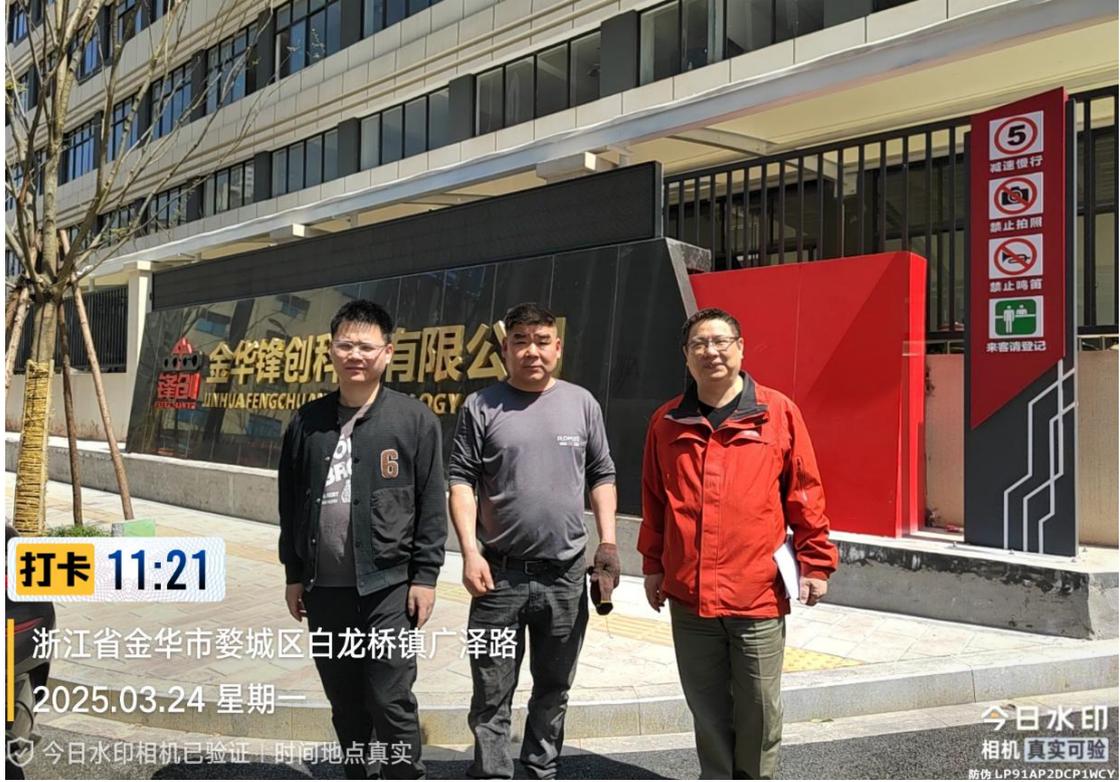
打卡 11:21

浙江省金华市婺城区白龙桥镇广泽路

2025.03.24 星期一

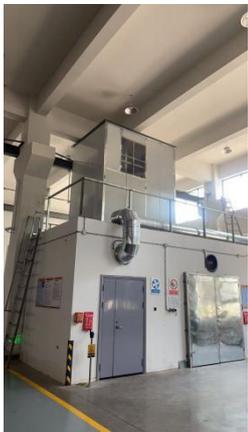
序号	存在的问题	整改意见	落实情况
1	甲醇高位罐未做防火分隔	甲醇高位罐采用防火墙和耐火极限不低于 1.50h 的不燃性楼板与其他部位分隔

<p>已设置岩棉板与其他部位进行分隔,但企业未提供岩棉板检验报告或合格证</p>
2	提供可燃气体探测器检测报告。	可燃气体探测器应检验合格	未落实
3	提供 3 号楼防雷检测报告,但防雷检测报告已过期。	企业应定期对易燃易爆场所的雷电防御装置每半年检测一次,其他雷电防御装置每年检测一次。	未落实
4	已制定易制爆危险化学品专项应急预案、危险化学品事故专项应急预案、金华锋创科技有限公司易制爆危险化学品防盗、防抢、防破坏现场处置方案,但企业未提供相应的应急预案演练记录。	企业应按照应急预案定期进行演练	未落实
5	未开展以防盗抢、防丢失为主要内容的培训教育。	企业应当对员工进行以防盗抢、防丢失为主要内容的培训教育	未落实
6	甲醇高位罐未设置防溢流措施	甲醇高位罐应设置防溢流措施,例安装防溢阀、高液位报警与连锁、压力检测报警装置等	未落实
