| | 评价项目概况 | | | |
|---|--|---|--|--|
| 企业名称 | 缙云县九州混凝土有限公司 | | | |
| 项目名称 | 缙云县九州混凝土有限公司自备柴油加油点安全现状评价报告 | | | |

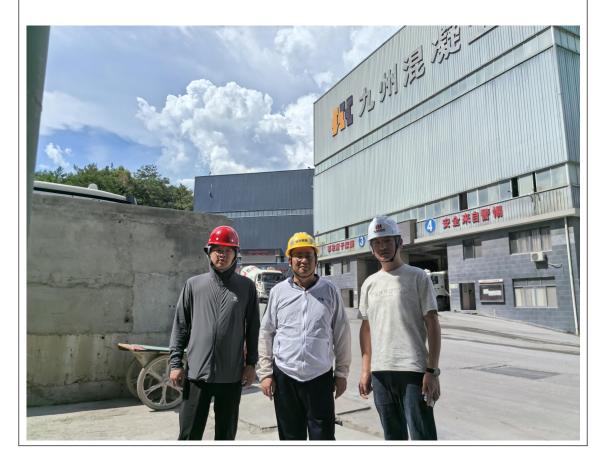
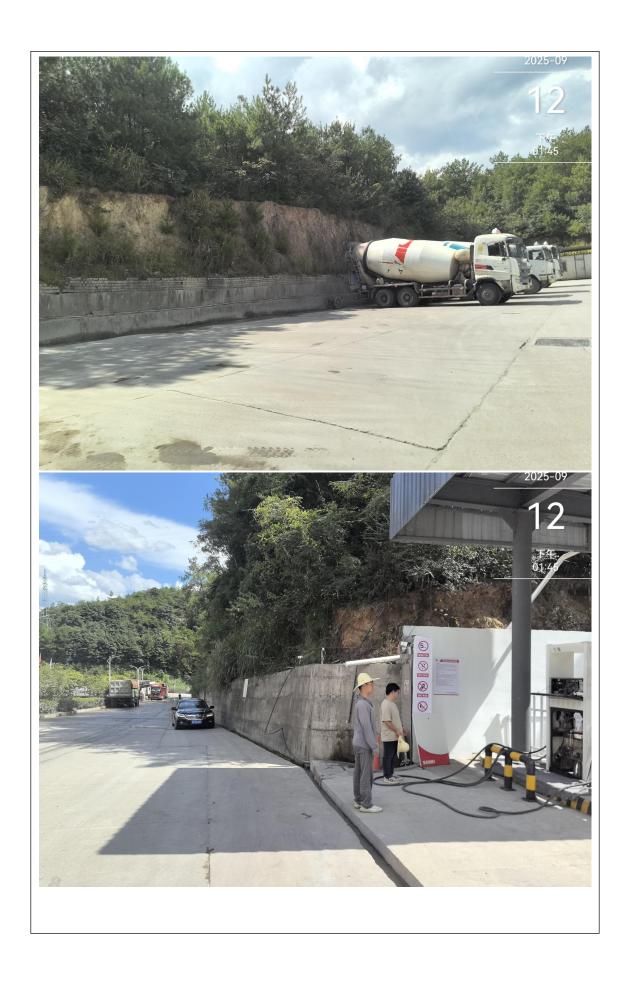
现场图片:

| | 评价项目概况 | | | |
|---|--|---|--|--|
| 项目简介 | 1 | 经现场勘察,缙云县九州混凝土有限公司自备柴油加油点油罐、加油机与值班室、杂物间均布置一同钢棚内,柴油罐与围墙、值班室防火间距,加油机与值班室防火间距不符合GB50156-2021《汽车加油加气加氢站技术标准》第4.0.4条、第6.1.1条、第5.0.13条表5.0.13-1的规定。 | 原加油点全部拆除 后,重新布置埋地油罐区、 加油区、站房、卸油区等, 确保埋地柴油罐、通气管 管口、加油机、密闭卸油 口与周边建筑构物安全间 距符合 GB50156-2021《汽 车加油加气加氢站技术标 准》第 4.0.4 条的规定, 站内各建构筑物防火间距 符合 GB50156-2021《汽车 加油加气加氢站技术标 准》第 5.0.13 条表 5.0.13-1 的规定。 | |
