评价项目概况																								
企业名称	景宁汽车长途运输有限公司																							
项目名称	景宁汽车长途运输有限公司自备柴油加油点安全现状评价报告																							
行业类别	<input type="checkbox"/> 化工 <input type="checkbox"/> 工贸 <input checked="" type="checkbox"/> 其他																							
项目简介	<p>景宁汽车长途运输有限公司位于浙江省丽水市景宁畲族自治县红星街道人民北路211号，营业执照经营范围为一般项目：道路货物运输站经营；小型客车租赁经营服务；机动车修理和维护；公园、景区小型设施娱乐活动；游艇租赁；汽车零配件零售；五金产品零售；润滑油销售；运输设备租赁服务；共享自行车服务；住房租赁；汽车拖车、求援、清障服务；国际货物运输代理；旅客票务代理；二手车交易市场经营（除依法须经批准的项目外，凭营业执照依法自主开展经营活动）。许可项目：道路旅客运输站经营；城市公共交通；巡游出租汽车经营服务；道路旅客运输经营；道路货物运输（不含危险货物）；成品油零售（不含危险化学品）；校车运营服务；国际道路旅客运输；省际普通货船运输、省内船舶运输（依法须经批准的项目，经相关部门批准后方可开展经营活动，具体经营项目以审批结果为准）。</p> <p>在评价过程中，评价人员积极与企业进行了沟通，在评价过程中发现的问题及时反馈给企业，企业已对提出的问题均进行了整改落实，本项目安全评价提出的整改意见及整改落实情况详见表6-1。</p>																							
	<p><b>表 6-1 本项目存在问题及整改情况一览表</b></p>

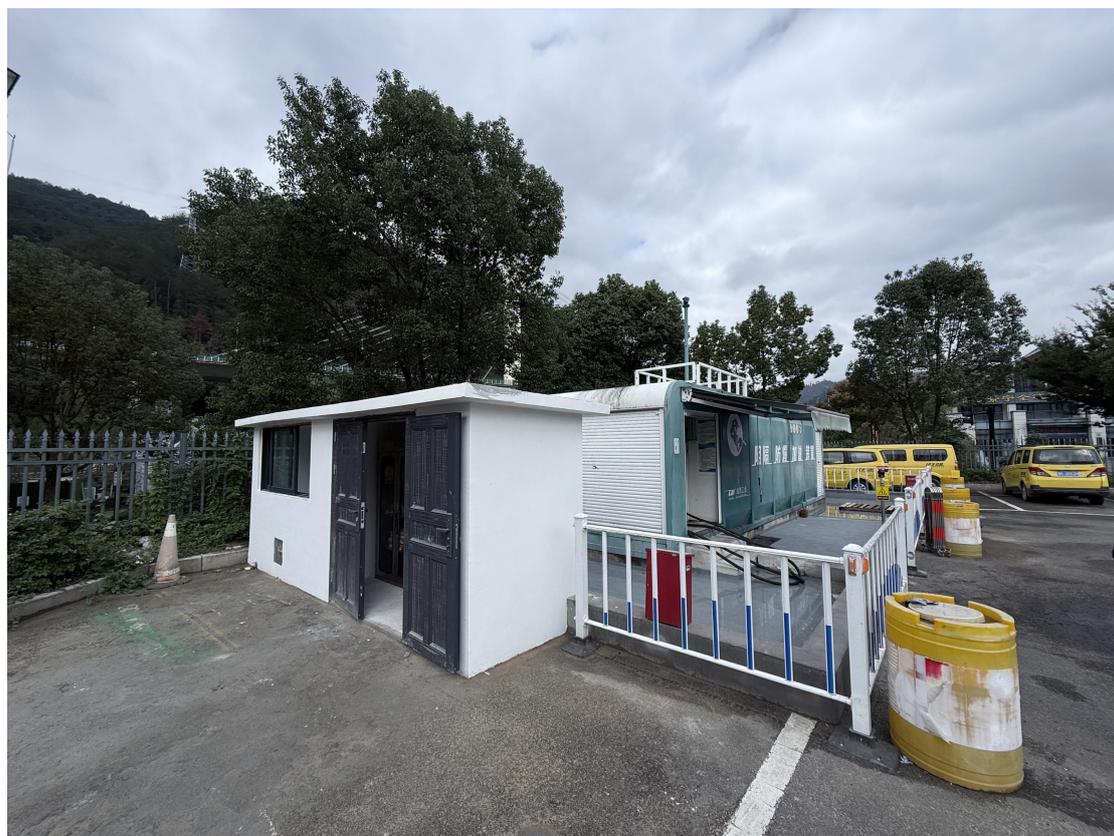
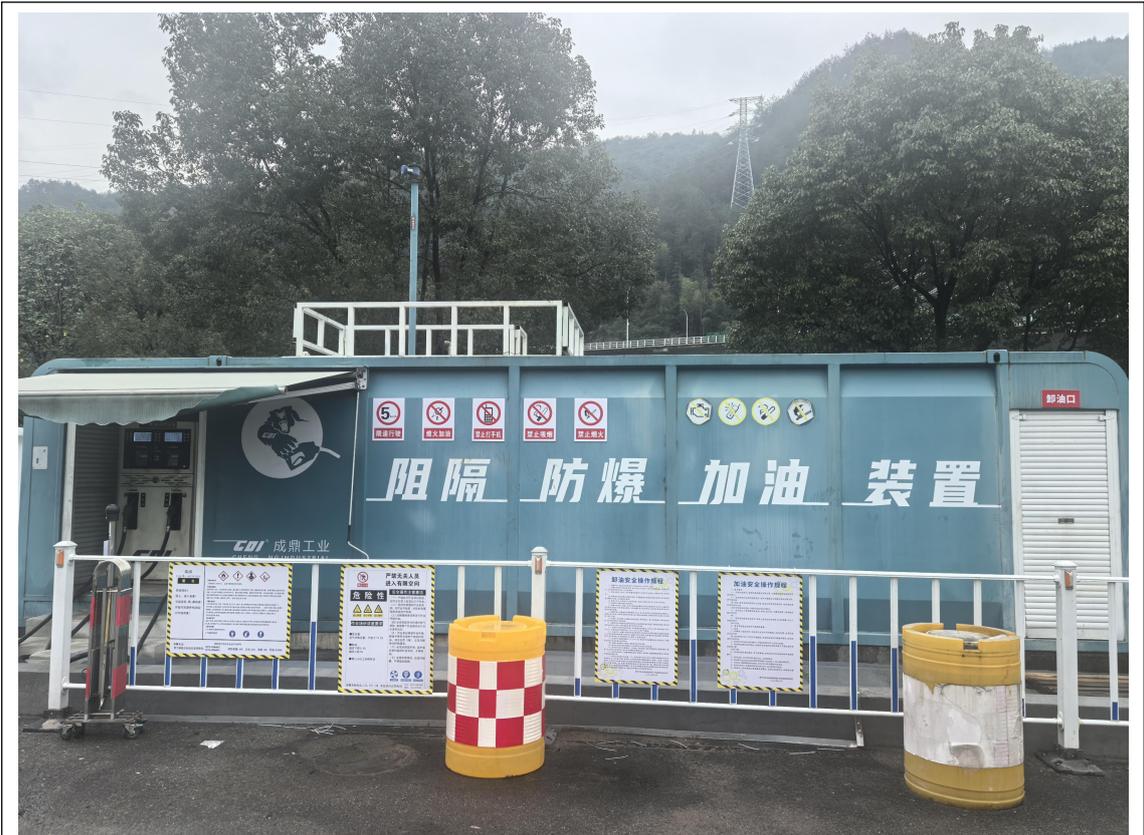
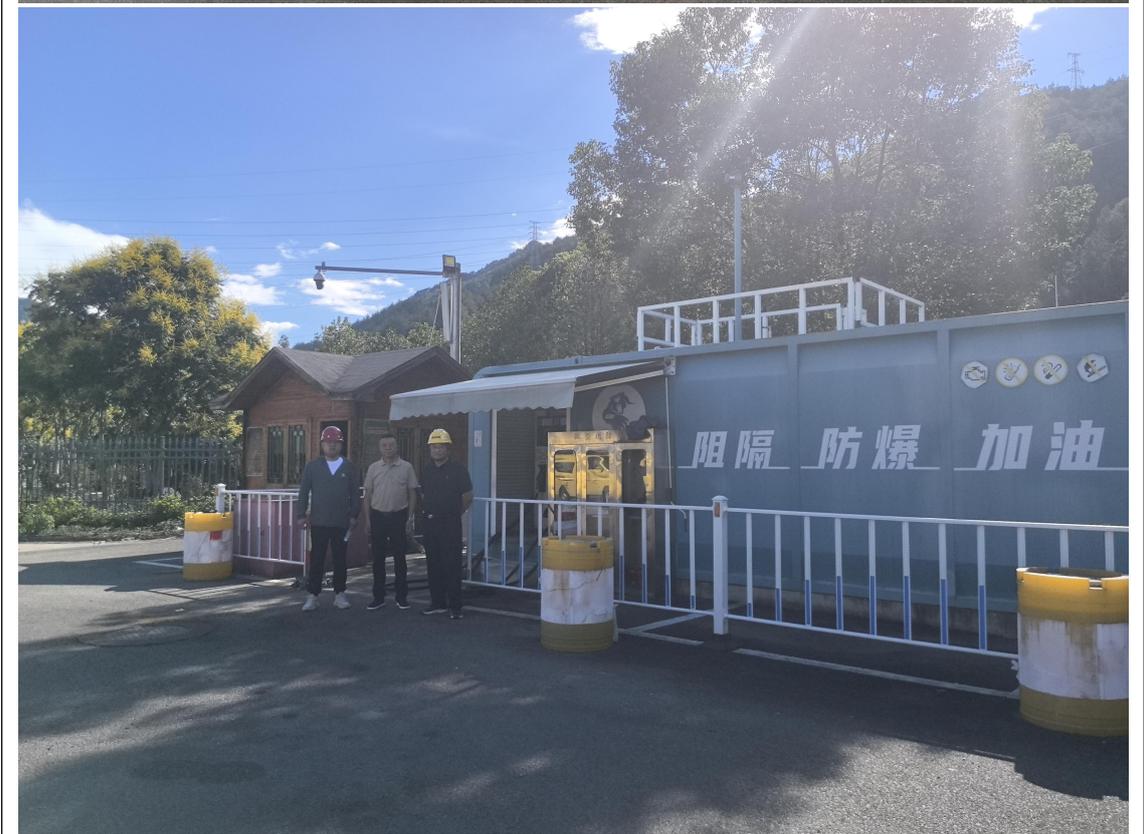
现场图片：

<table><tr> <th>序号</th> <th>存在的问题</th> <th>整改意见</th> </tr><tr> <td>1</td> <td>橇装式加油装置周围未设置防护围堰，不符合AQ/T3002-2021《阻隔防爆橇装式加油（气）装置技术要求》第4.2.16条的规定。</td> <td>橇装式加油装置四周应设防护围堰或漏油收集池，防护围堰或漏油收集池的有效容积不应小于储油罐总容积的50%。防护围堰或漏油收集池应采用不燃烧实体材料建造，且不应渗漏。围堰高度0.3m，详见总平面布置图。</td> </tr><tr> <td>2</td> <td>橇装式加油装置与南侧移动式值班室间距不满足SH/T 3134-2023《橇装式汽车加油站技术标准》第5.1.4条的规定。</td> <td>移除南侧移动式值班室，使间距符合SH/T 3134-2023《橇装式汽车加油站技术标准》第5.1.4条的规定，详见总平面布置图。</td> </tr><tr> <td>3</td> <td>橇装式加油装置与东北侧机动车位间距不满足SH/T 3134-2023《橇装式汽车加油站技术标准》第5.1.4条的规定。</td> <td>停用东北侧三个机动车位，使间距符合SH/T 3134-2023《橇装式汽车加油站技术标准》第5.1.4条的规定，详见总平面布置图。</td> </tr><tr> <td>4</td> <td>橇装式加油装置内有一只可燃报警探测器连接电路套管采用塑料管，不符合防爆要求。</td> <td>对橇装式加油装置内那一只采用塑料管连接电路的可燃气体报警器的电线套管按防爆要求重新敷设。</td> </tr><tr> <td>5</td> <td>加油点消防沙配备不足2m<sup>3</sup>。</td> <td>在加油点配备消防沙不少于2m<sup>3</sup>。</td> </tr><tr> <td>6</td> <td>橇装式加油装置未设置防雷接地装置，未委托有资质单位检测合格。</td> <td>橇装式加油装置安装防雷接地装置，委托有资质单位对防雷防静电接地装置进行检测，检测合格后方可继续使用。</td> </tr><tr> <td>7</td> <td>加油点张贴的安全警示标志已褪色不明显。</td> <td>在加油点张贴“严禁烟火”“禁止吸烟”等安全警示标志。</td> </tr></table>
