# 永康市应家村区块 A-03 地块 土壤污染状况初步调查报告

浙江毕博环境科技有限公司

二零二三年四月

项目名称：永康市应家村区块 A-03 地块土壤污染状况初步调查报告

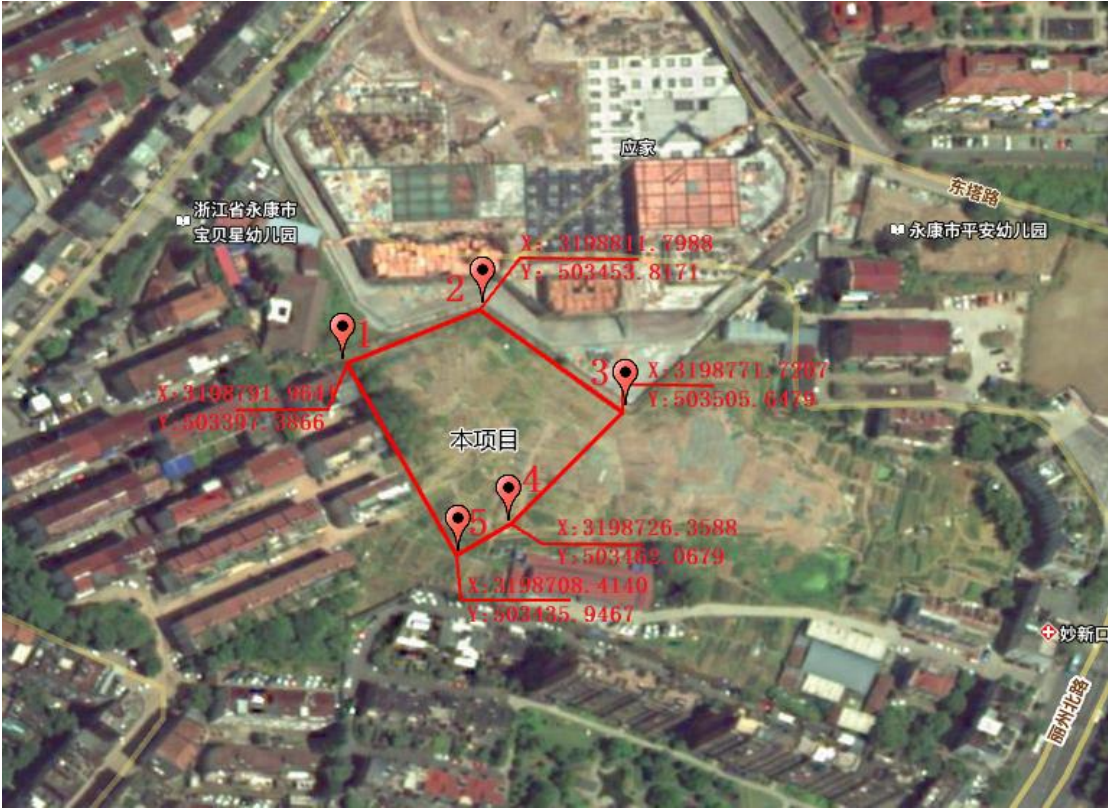
图 2.2-2 地块位置及调查范围图

本项目调查地块为永康市应家村区块 A-03 地块。根据业主方提供的地块红线图，该地块占地面积为 6010m<sup>2</sup>。若在该项目地块边界外有污染现象，调查范围将相应扩展至地块外一定范围。调查范围红线见图 2.2-1 所示，调查范围见图 2.2-2 所示，地块的拐点坐标见表 2.2-1。
