永康市五金技师学院项目地块  
土壤污染状况初步调查报告

浙江毕博环境科技有限公司

编制日期：2023 年 4 月

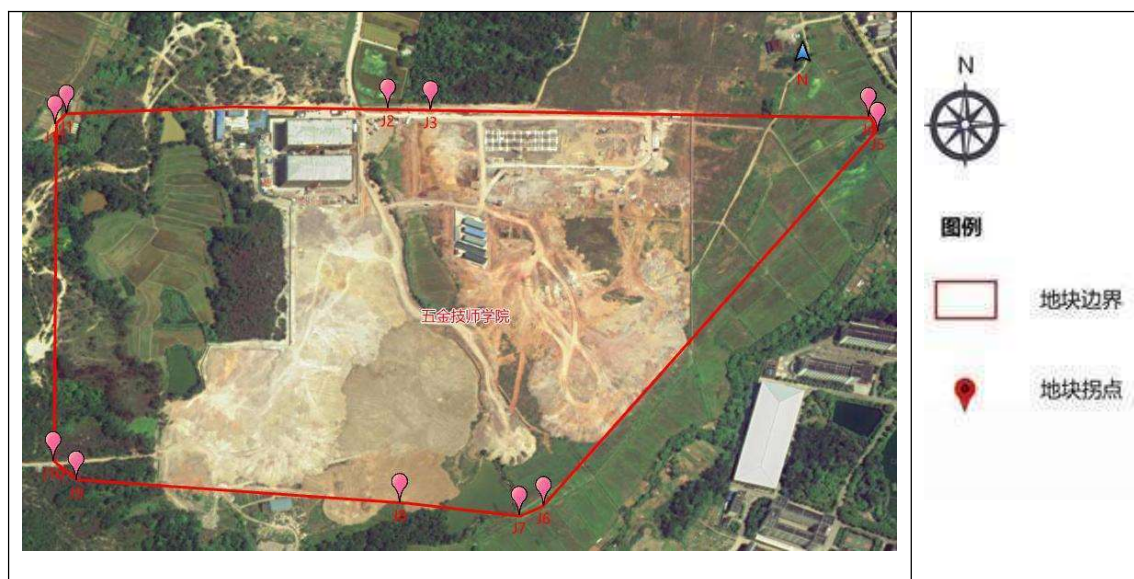
图 2.2-2 地块位置及调查范围图

本项目地块位于永康市十里牌以南、九鼎路北侧地块（西城街道雅田村），东城街道与西城街道交汇处，项目地块中心经纬度为：E120.04463672，N28.94048551，本次调查确定的主要调查范围为永康市五金技师学院项目地块所在范围内的土壤及地下水污染状况。若在该项目地块边界外有污染现象，调查范围将相应扩展至地块外一定范围。
